Sito di Guvano-San Bernardino (Comune di Vernazza)

Identificativo 0110021704 Area [mq] 43.551 - Identificativo 0110021702 Area [mq] 49.201

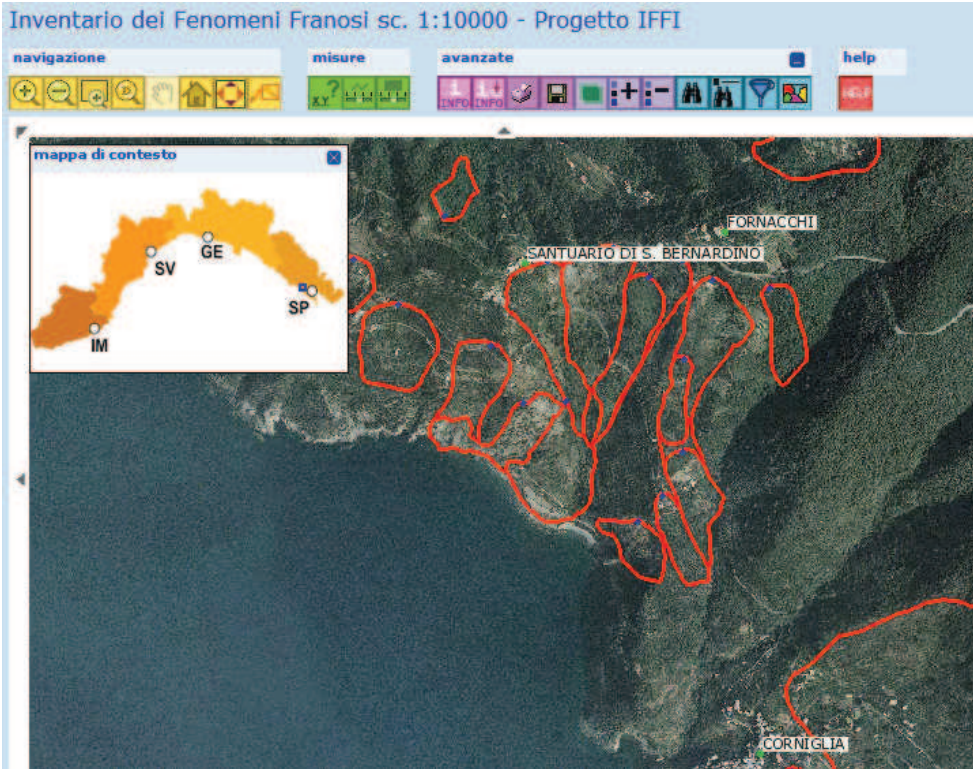
Il versante su cui insistono le installazioni di monitoraggio qui presenti è interessato da un complesso di frane con varia tipologia e diverso grado di attività. Nel dettaglio, il settore medio-superiore, risulta interessato da fenomeni di tipo "colamento rapido" da attivi a quiescenti (Identificativo 0110021702 e 0110021703), mentre il settore inferiore da movimenti riconducibili ad una "frana complessa" classificata come "quiescente" (Identificativo 0110021704).

L'unghia di quest'ultima mostra vistose forme di erosione attiva da parte del moto ondoso, responsabile del crollo di buona parte del muro di sottoscarpa della vecchia linea ferroviaria. L'erosione, che ha prodotto corone di frana di alcuni metri di sviluppo, ha raggiunto con la sua retrogradazione la quota del piano ferroviario dismesso (circa + 15 m slm).

Gli strumenti indicati con le sigle S2 e S5 sono stati eliminati durante la realizzazione della grande opera di protezione dalla caduta di massi, dotata di vallo e di ulteriori opere e presidi sul versante superiore, realizzata lungo la strada provinciale di Corniglia intorno a quota 250, mentre dei due inferiori, solo S3 risulta completamente efficiente.
